Le moulin de Rasisse

Auteur : Michel Payraastre, 2013, initialement sur letravet.org

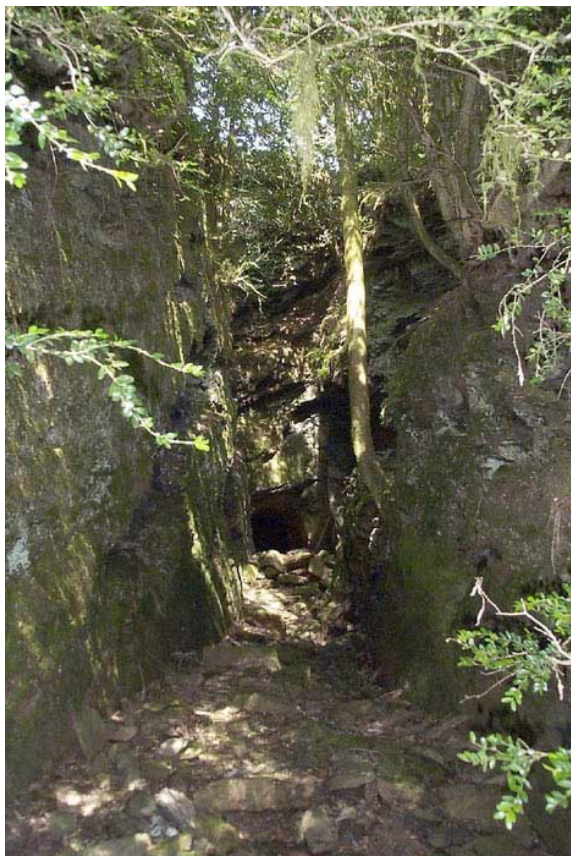
Sortie sud côté moulin

La partie sud a beaucoup plus souffert de l'érosion, le schiste étant plus friable. Quant aux encoches et saignées sur les parois, rien n'indique quelle pouvait être leur utilité.

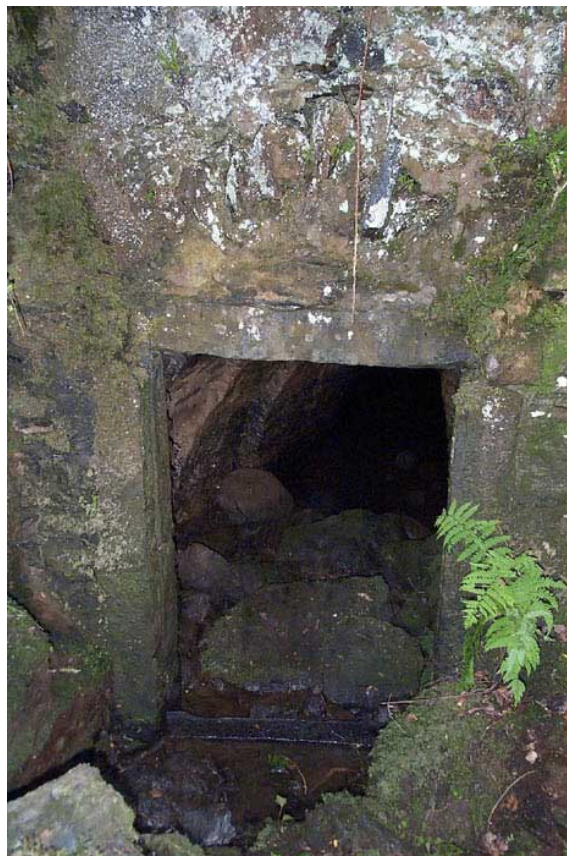
Entrée Nord

L'entrée de la galerie (côté nord) est constituée de pierres de tailles très bien ouvragées servant à l'ouverture ou à la fermeture de la prise d'eau (par un système de glissières). Sur chaque face de la tranchée, on remarque une grande quantité d'encoches taillées dans la paroi. Les plus basses utilisées sans doute comme pré barrage, et les plus hautes servant d'appui à un toit qui aurait couvert la tranchée.

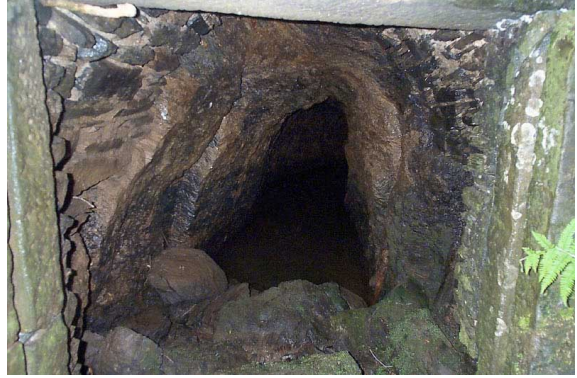
Prise d'eau

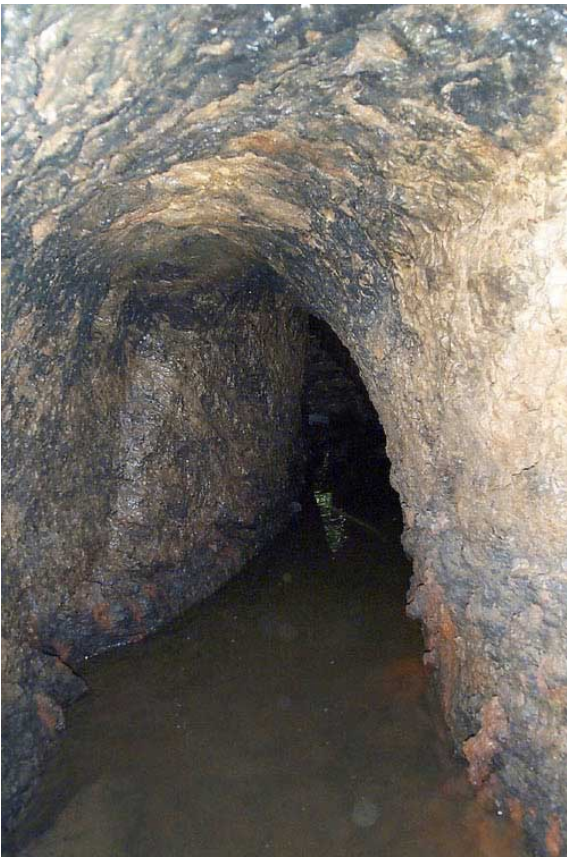
Intérieur galerie

En partie obstruée à chaque bout par des éboulis ou autres pierres amenées par le courant, la galerie est difficile d'accès et malaisée à traverser à cause de l'importante quantité d'eau qui stagne à l'intérieur.

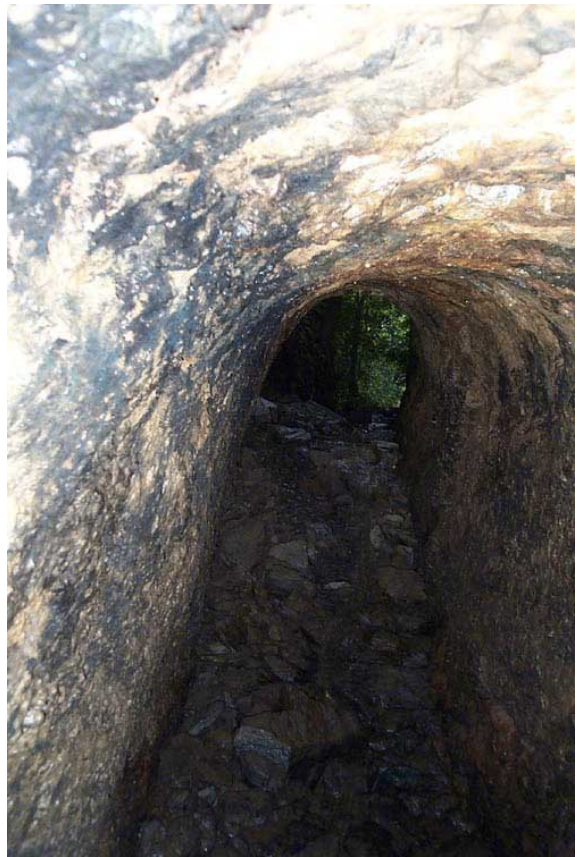
Le souterrain

Creusé dans un schiste assez dur, ce souterrain est très bien conservé. Il mesure 15m40 de long, avec une ouverture de 1m70 sur 1m de large. L'entrée comme la sortie débouchent dans des tranchées de 8m de profondeur taillées dans la roche (les galeries avec des tranchées, sont typiques des souterrains refuges du Ségala, datant du moyen âge).

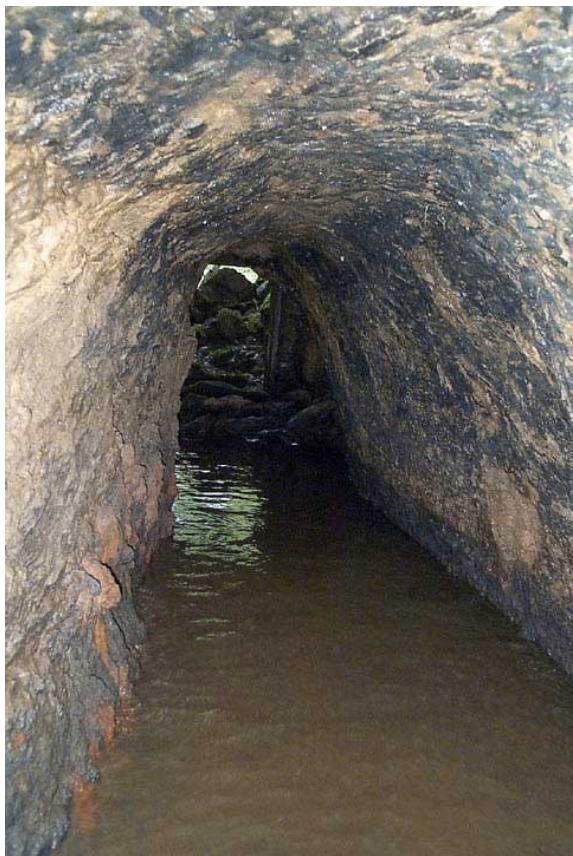
Creusé de main d'homme

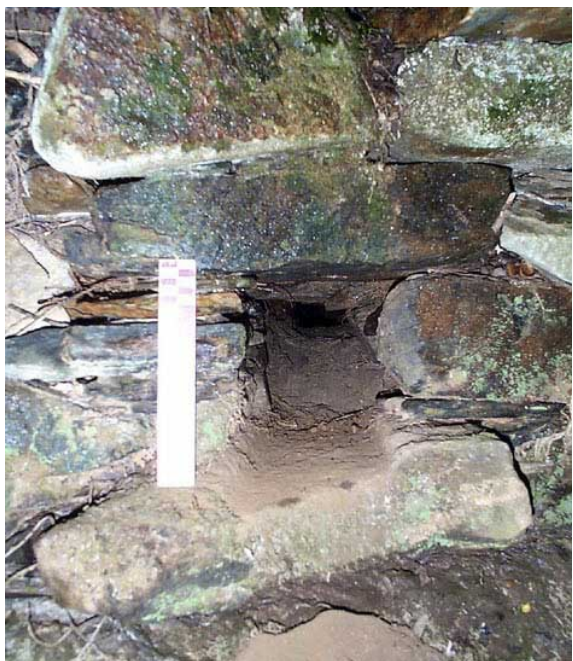
Le trop plein du bief

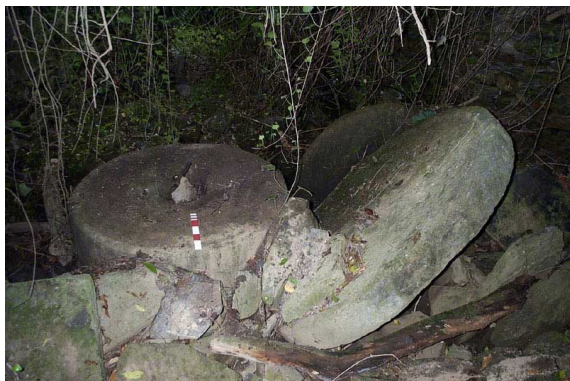
Meules à huile

Le moulin a trois meules, deux à seigle et une à blé. Il a fonctionné sans discontinuer, avec plus ou moins d'activité jusqu'à la fin du 20^{ème} siècle. Son dernier meunier, en 1914, a été Paul Fabre. Du moulin aujourd'hui en ruine, il ne reste que quelques murs et un bel ensemble de meules à huile.
